## **ZPRÁVA O ČINNOSTI VÝBORU SUV ZA ROK 2024**

(dokument pro výroční členskou schůzi konanou dne 4.10.2024)

## SPOLEK UŽIVATELŮ VODOVODU POD LOVOŠEM

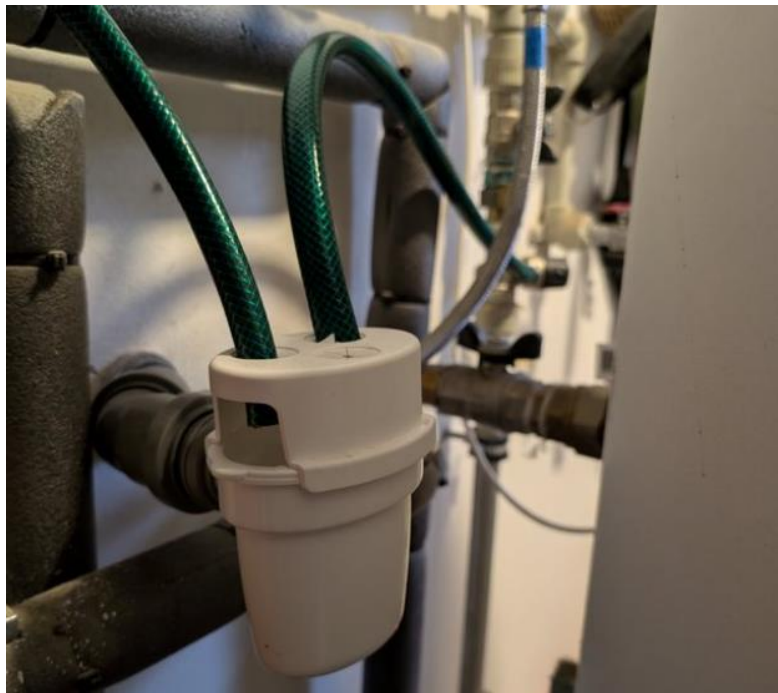
- Rozdíl mezi hlavním a vedlejšími vodoměry je běžný, dle webů zabývajících se touto problematikou je to 10-20%
- Zvýšení ztrát, netěsnost na spotřebičích či přípojce = členové si musí zkontrolovat spotřebiče a přípojku VŘ
  - Boiler - dochází k protékání pojišťovacího ventilu
    - Pojišťovací ventil je potřeba pravidelně zkoušet, aby byla zajištěna jeho správná funkce
    - U jednoho člena SUV bylo zjištěno silné podtékání pojišťovacího ventilu (vodoměr se otáčel). Oteklo  $150\text{m}^3$  za neurčité období (byl pojištěný). Jestliže se netěsnost postupně zvedala, mohly být počáteční úniky neidentifikovatelné (nezaznamenal je vodoměr) tak šly do ztrát VŘ
    - Prosíme členy SUV, kteří nemají odtok od pojišťovacího ventilu kontrolovaný, aby si jej upravili tak aby kontrolovatelný byl. Např takto:
